Fälle aus der Praxis

Datum: 12. / 13. Mai 2011

Anlass: Ausbildungsseminar SBS / VTK, Meiringen

Referent: Ruedi Lauri / TL Schilthornbahn AG

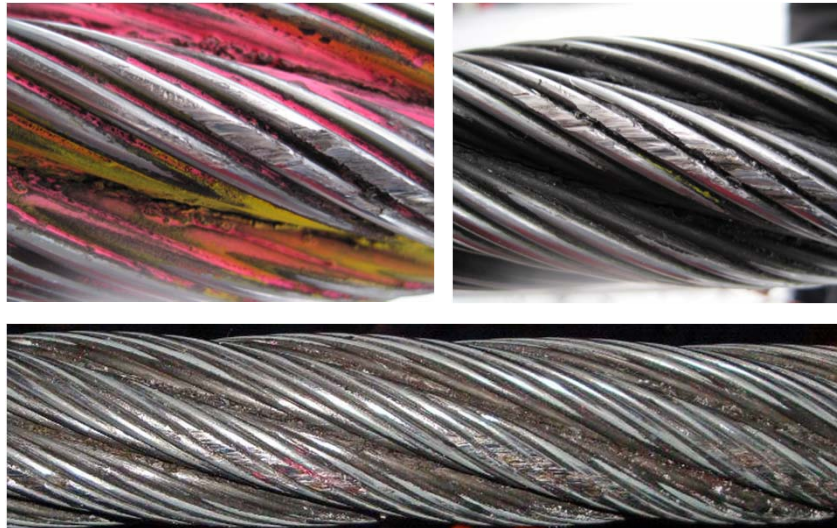
Gerutschte Klemme

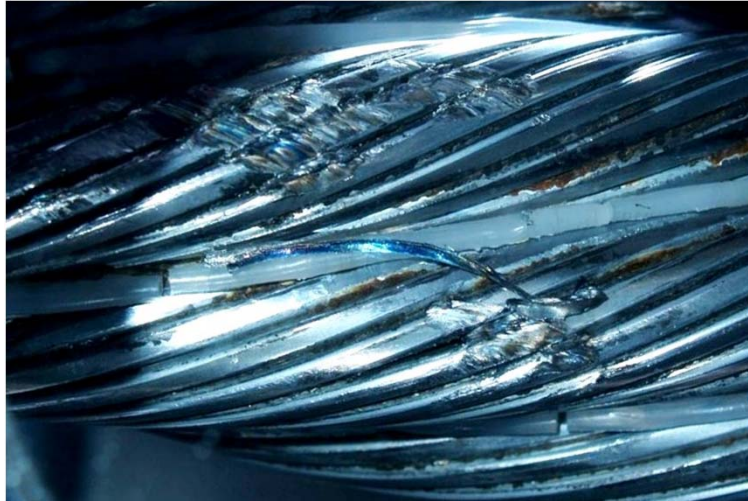
Gerutschte Klemme

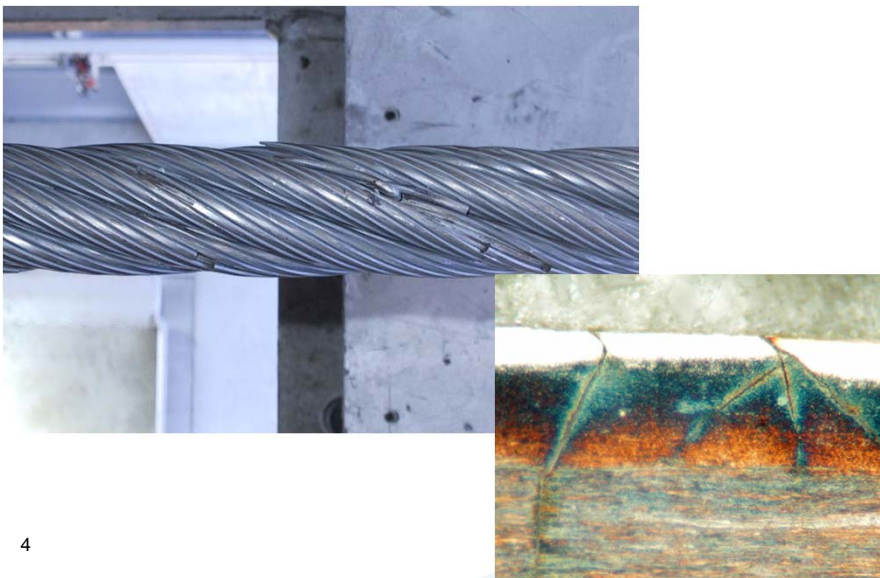
Gerutschte Klemme / Martensitbildung

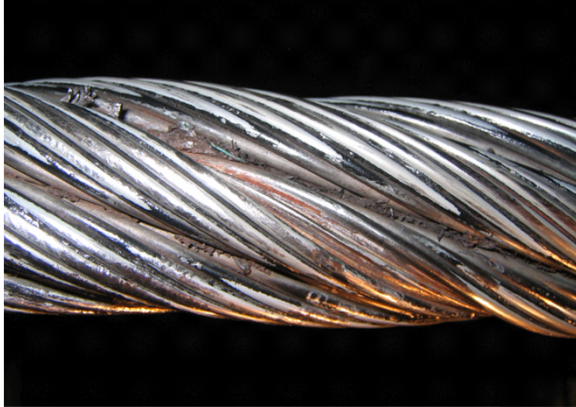
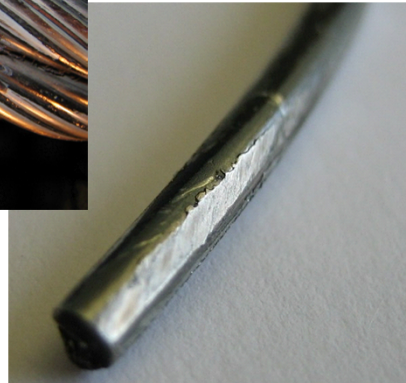
Zugseil mit Strukturkontakt

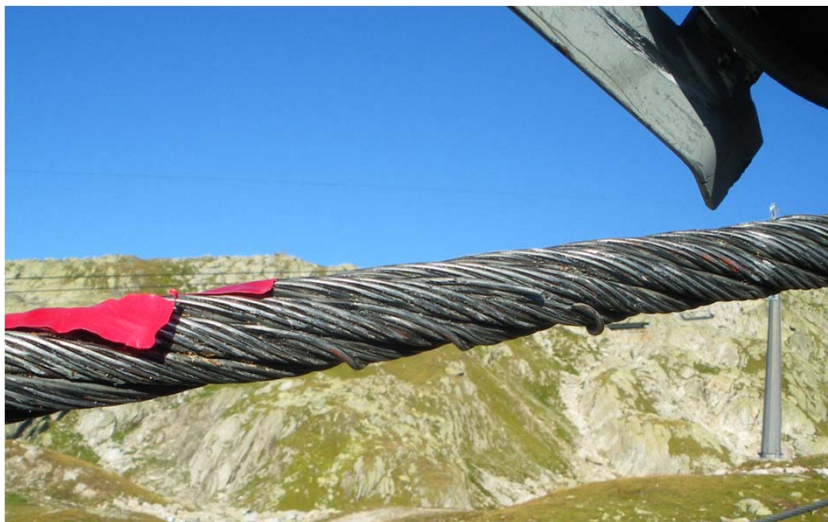
Gehänge bei Stütze eingeklemmt in Folge Wind

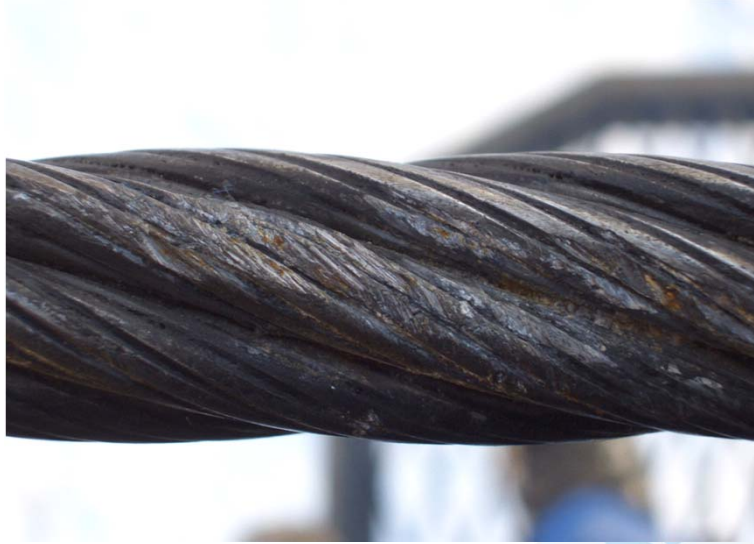
Sprengversuch

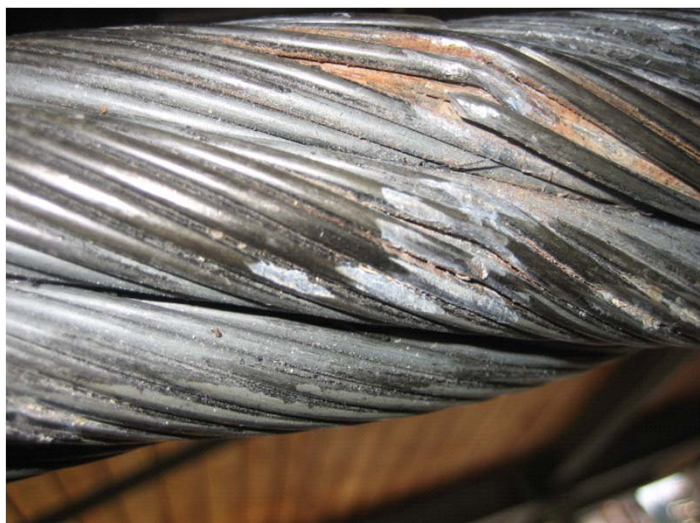
Baggerschaden

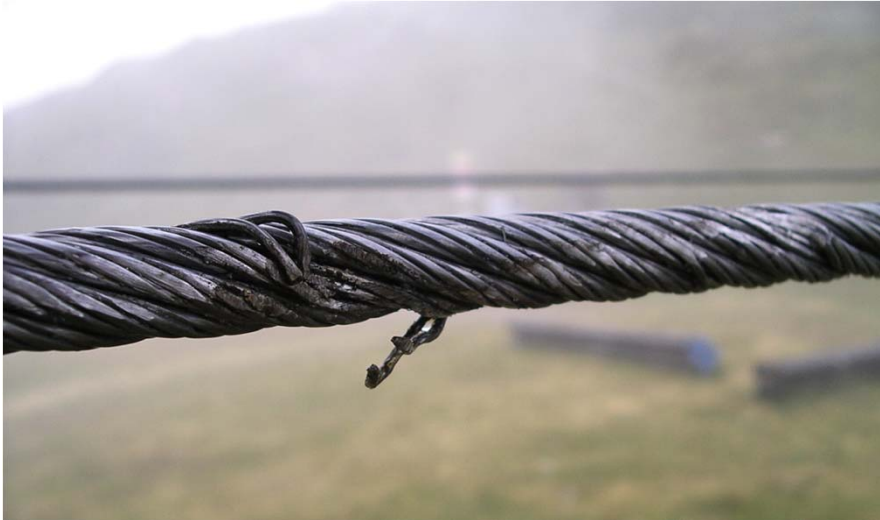
.. und noch ein Bagger

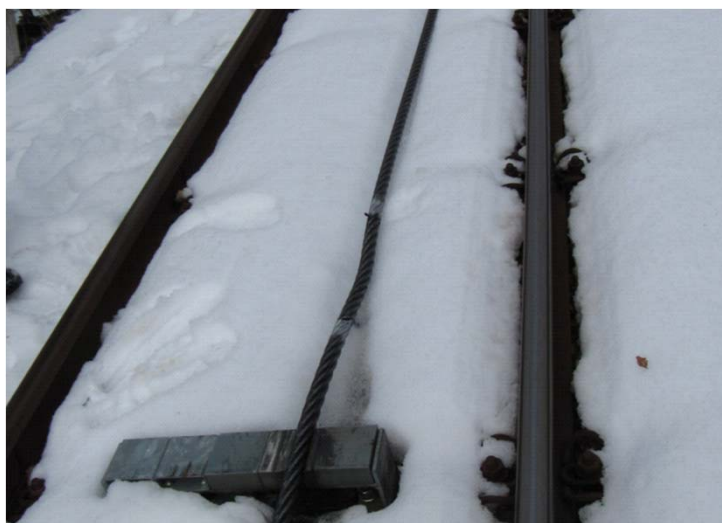
Knick im Seil: Drallschlaufe nach Notbremsung

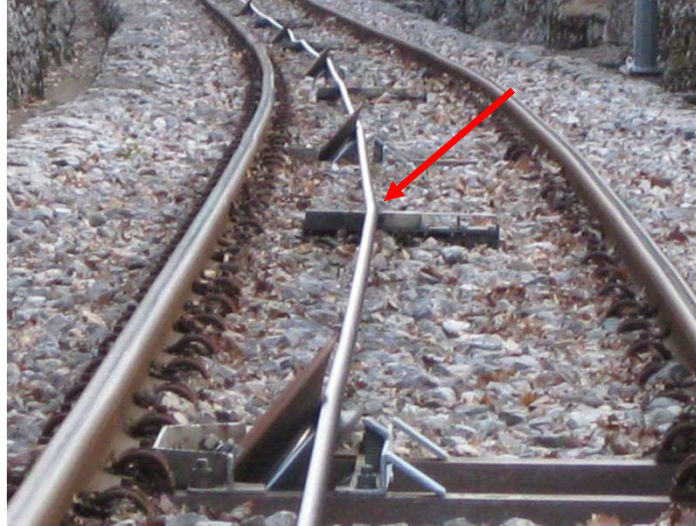
Schlaglängenprobleme: Ablenkung ohne Rolle

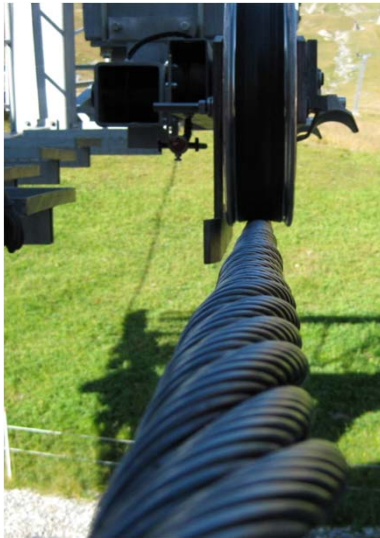
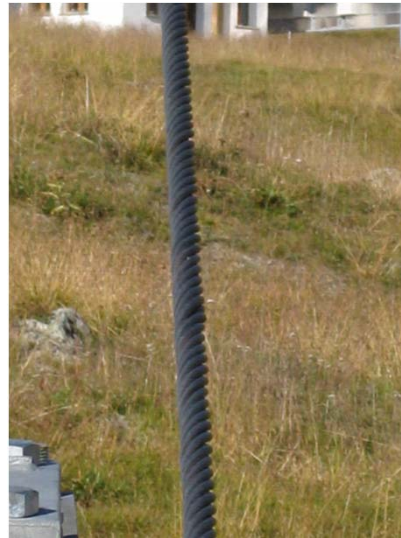
Welliger Spleiss

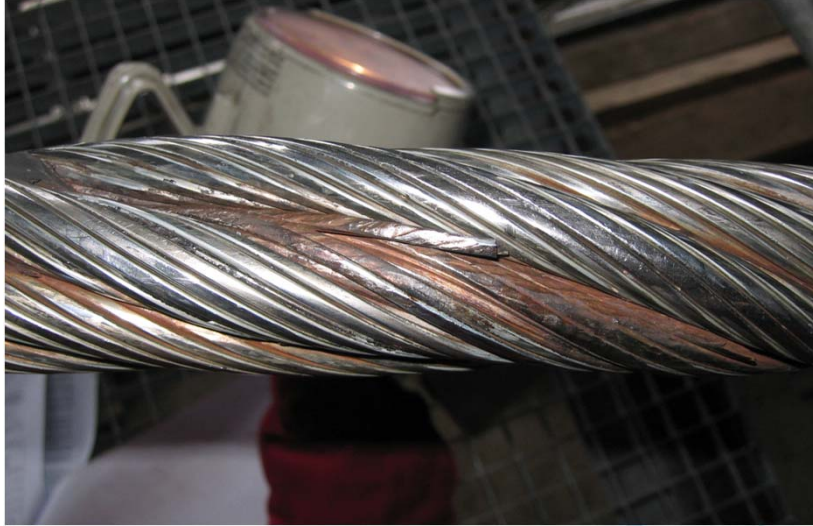
Spleissknoten

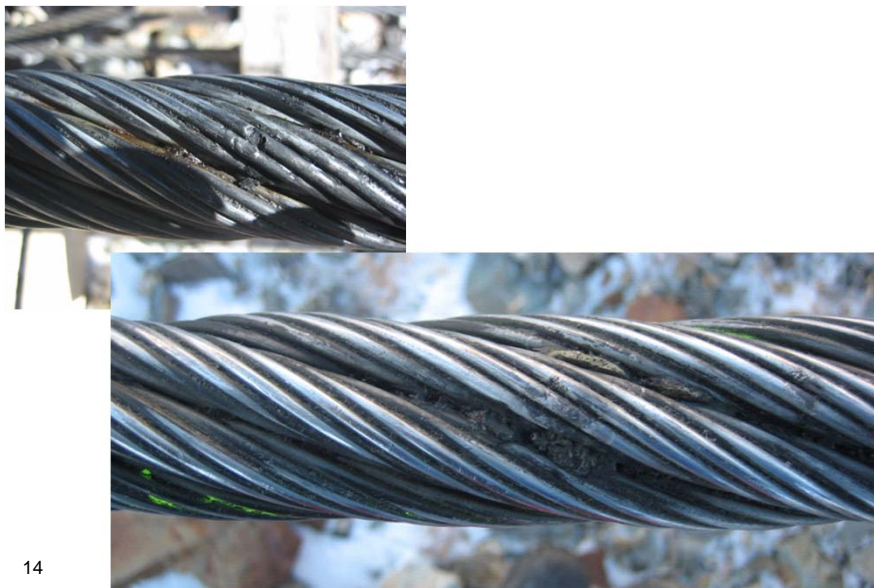
Stromschlag

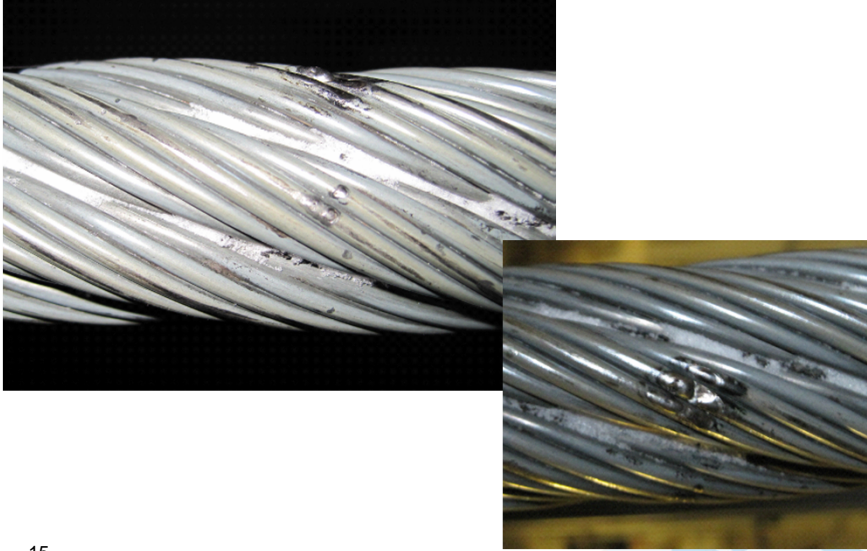
Blitzschlag

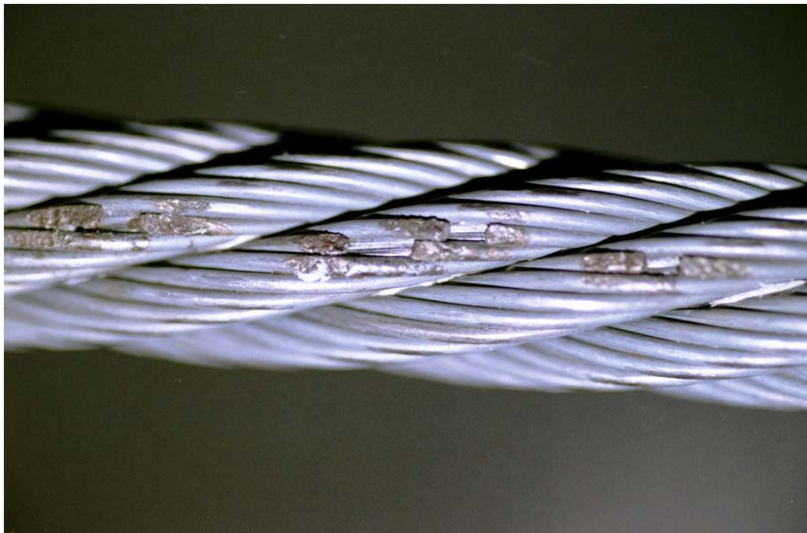
Blitzschlag

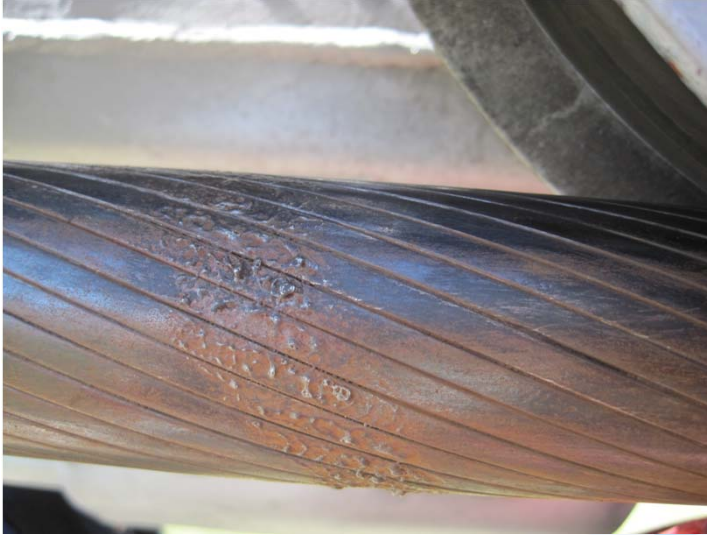
Blitzschlag

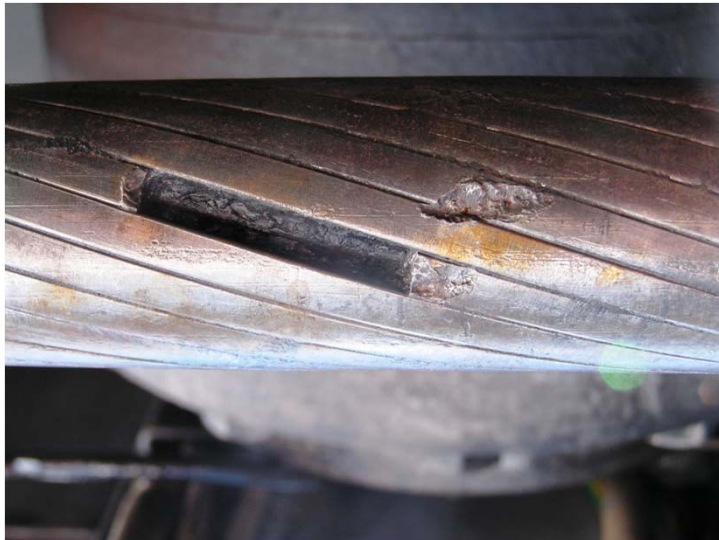
Blitzschlag

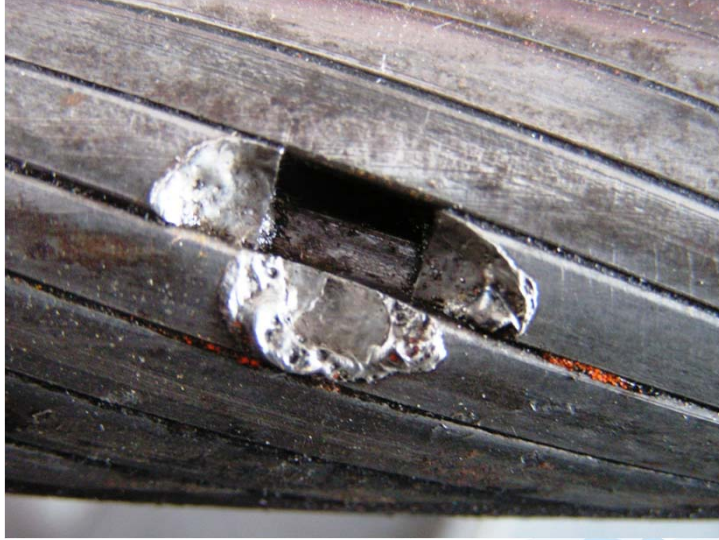
Blitzschlag

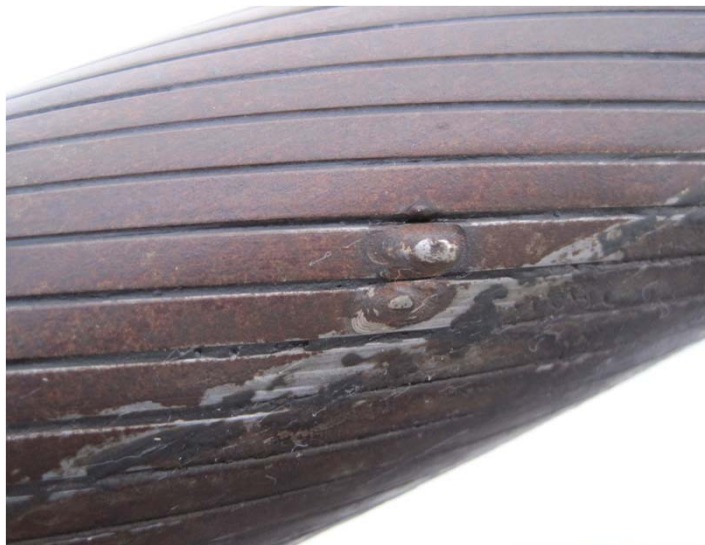
Blitzschlag

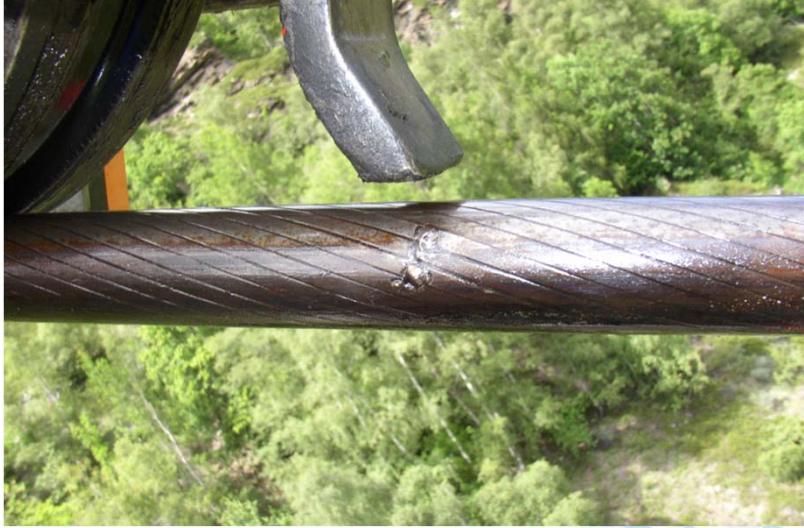
Blitzschlag: 4 Drähte verschweisst / Martensit!

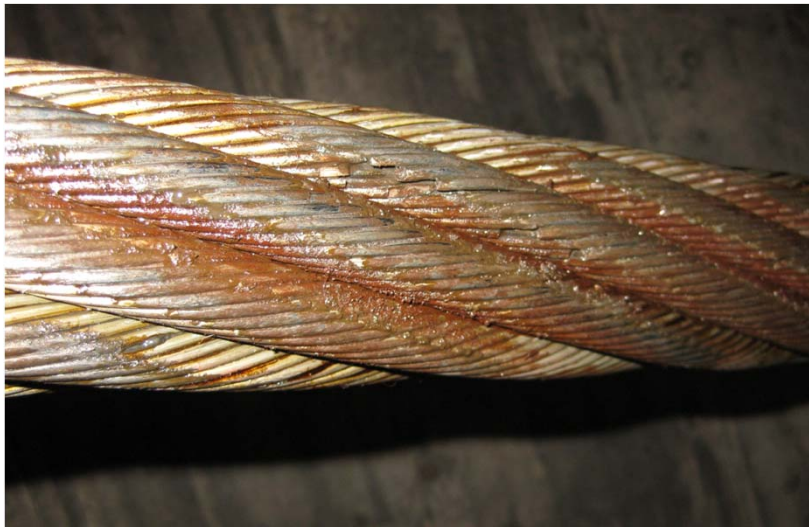
Spannseil

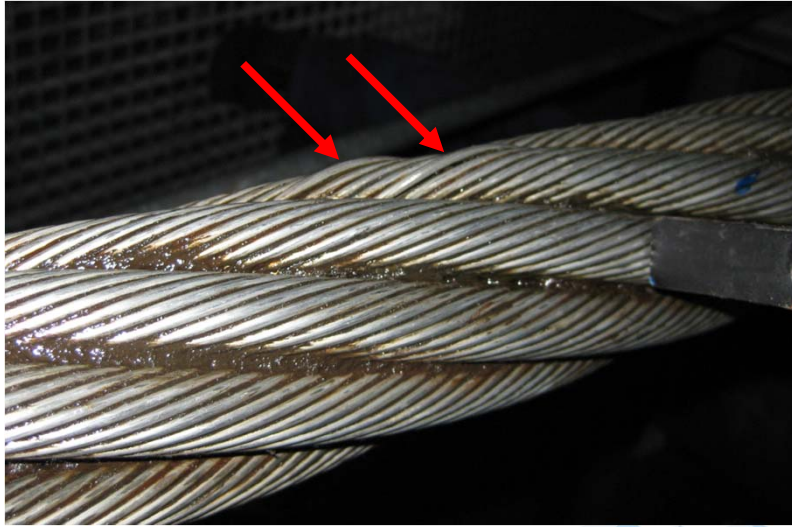
Spannseil mit Lockerdrähten

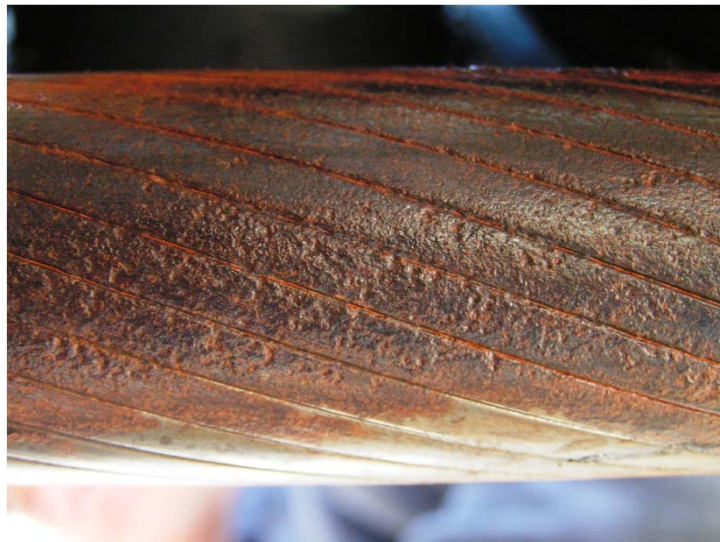
Korrosion

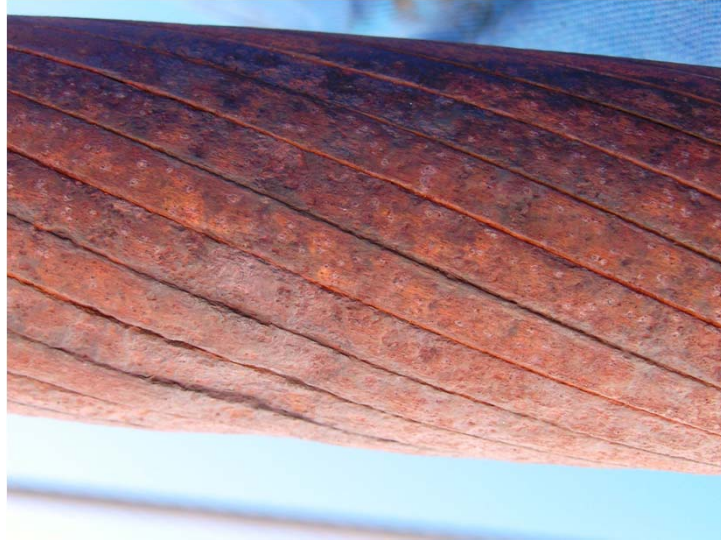
Korrosion

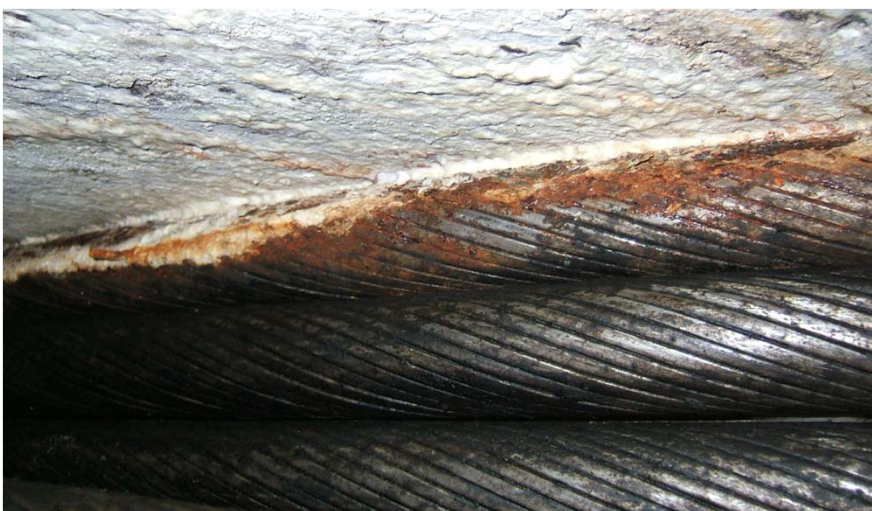
Korrosion: undichte Betondecke

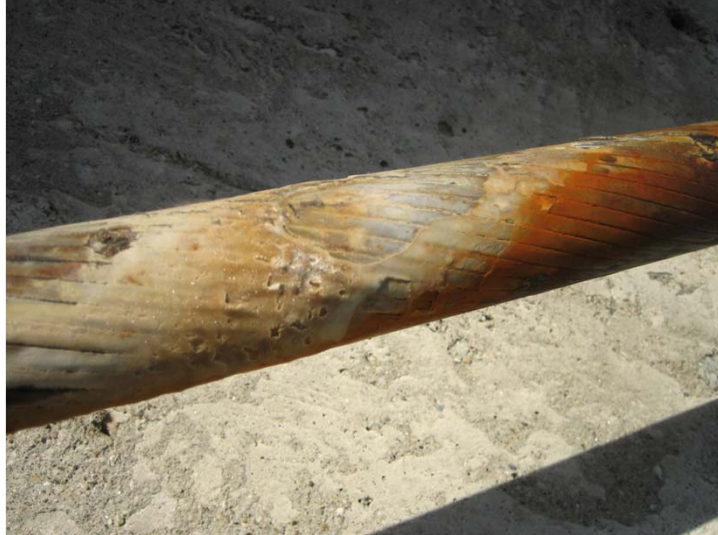
Korrosion: undichte Betondecke

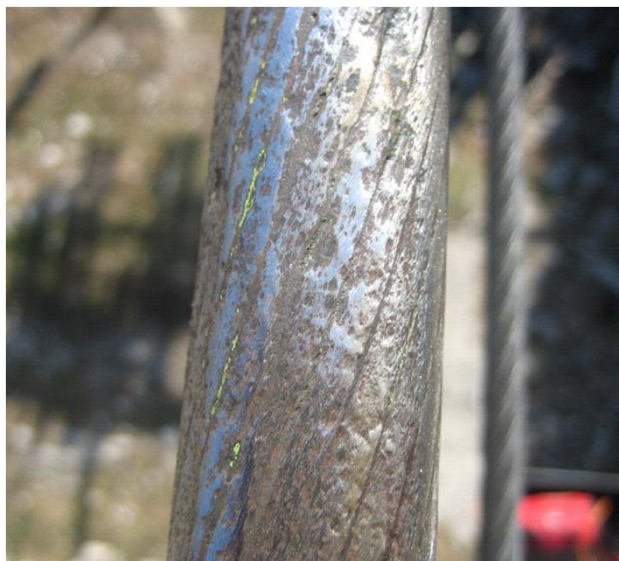
Korrosion: Freies Feld / Vorher auf Stahlsattel

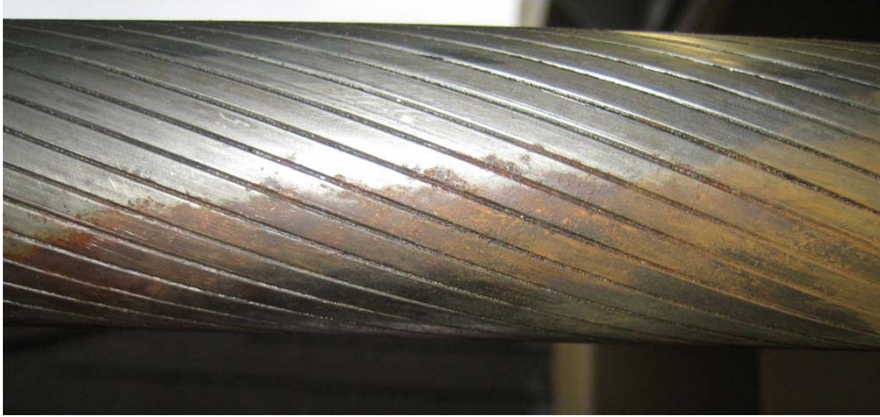
Korrosion: Tragseil auf dem Sattel

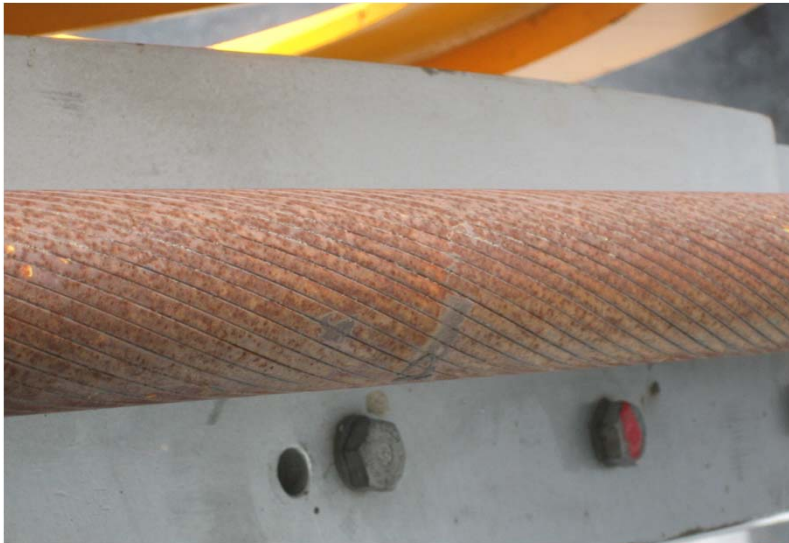
Korrosion: Mangelnde Seilpflege

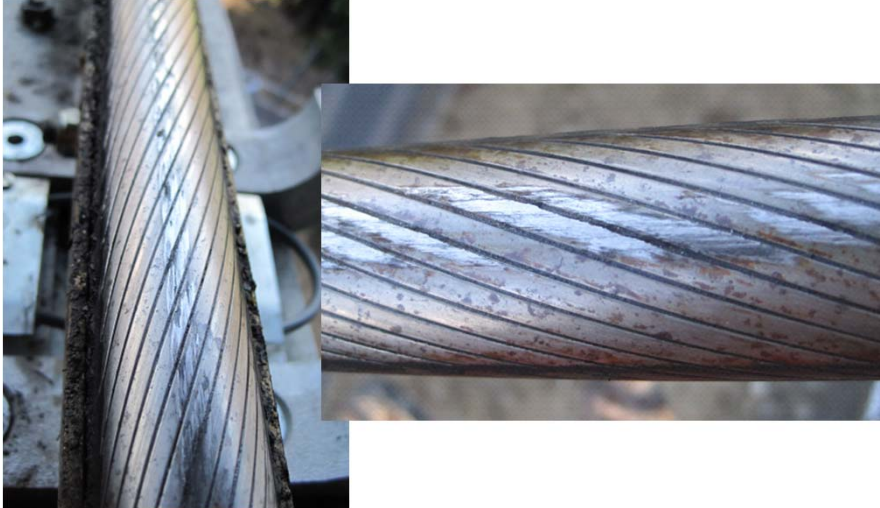
Laufwerkentgleisung

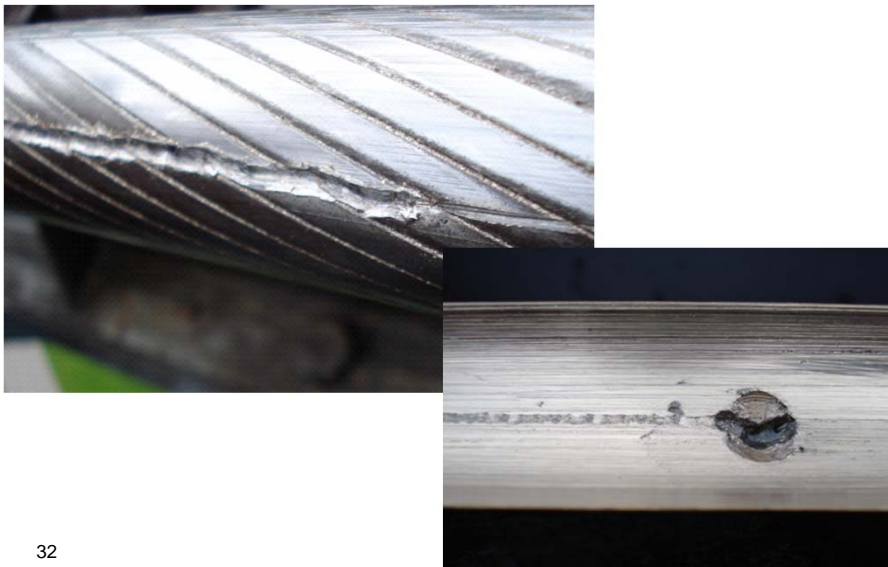
Schmiernippelkugelchen

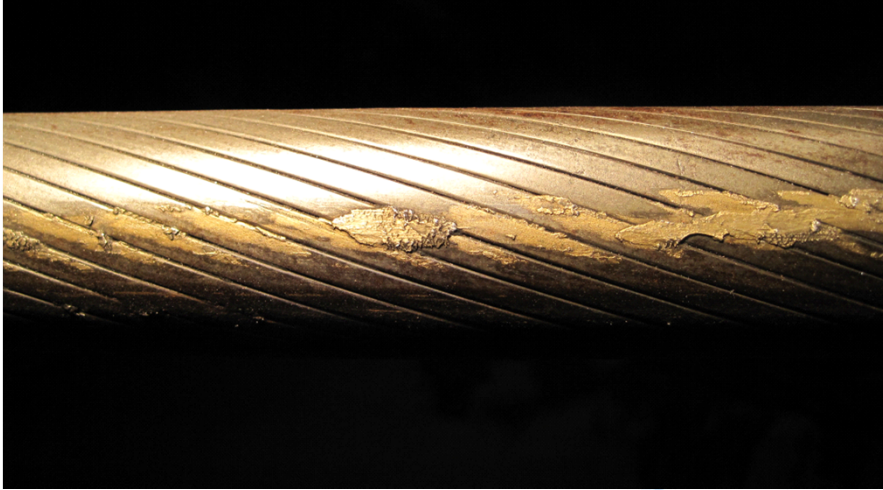
Fangbremseinfall

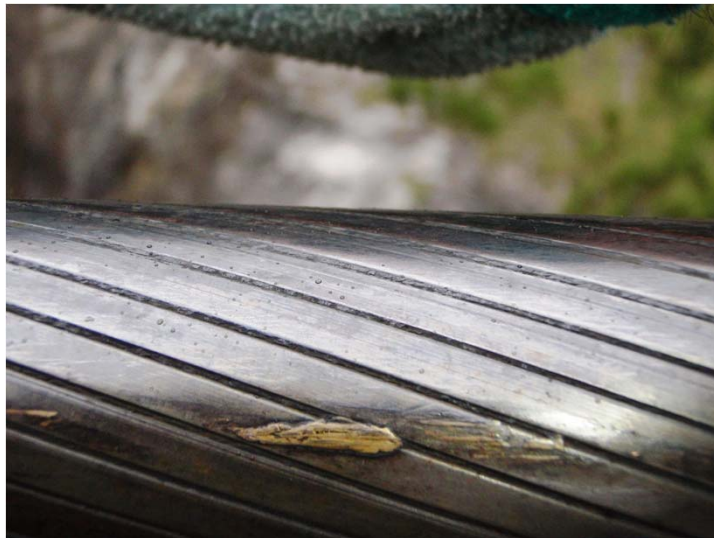
Fangbremseinfall

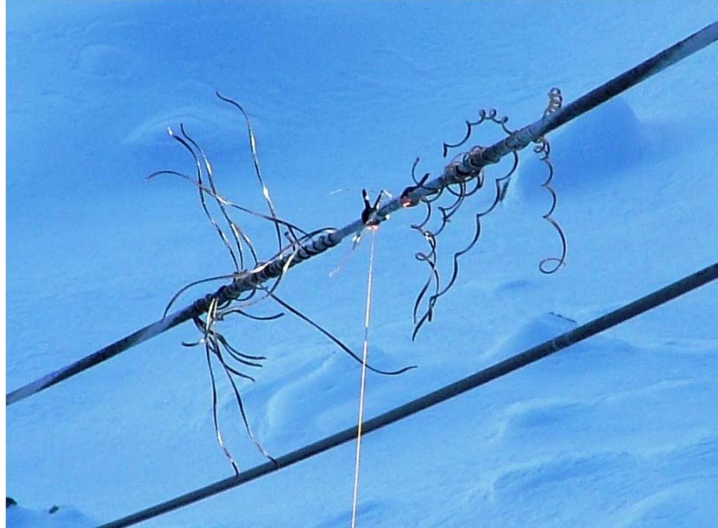
Wasserstoffinduzierte Spannungsrisskorrosion

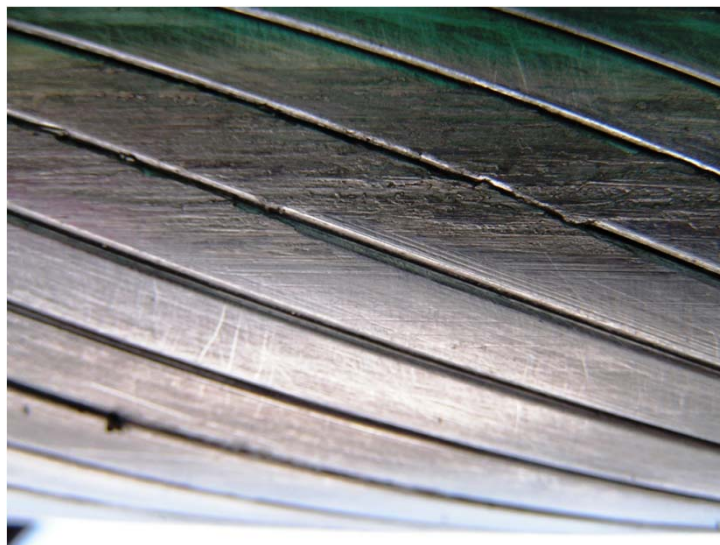
Aufschmierungen / Typ „Schilthorn“

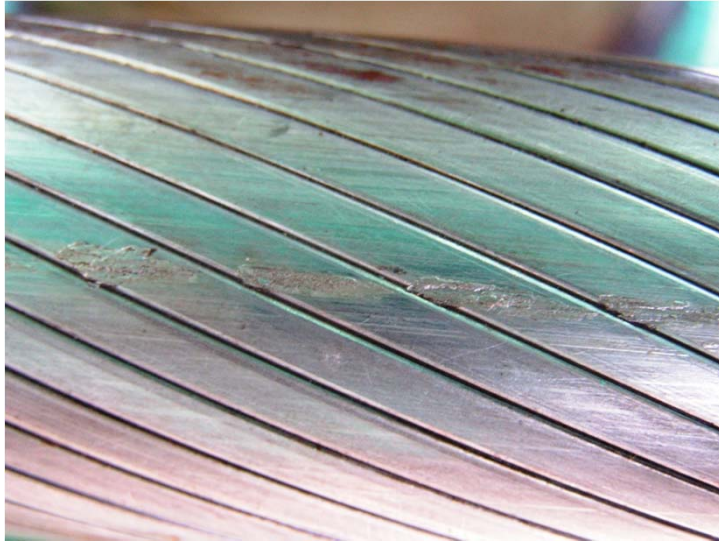
Aufschmierungen / Typ „Schilthorn“

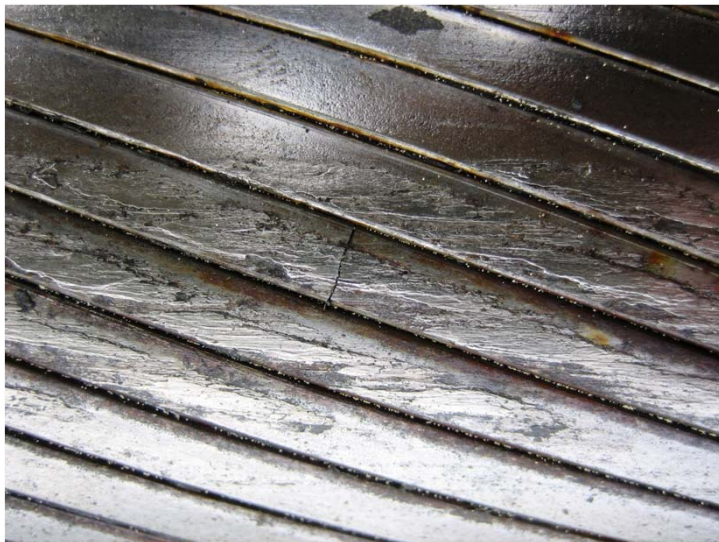
Aufschmierungen / Zugseilüberschlag

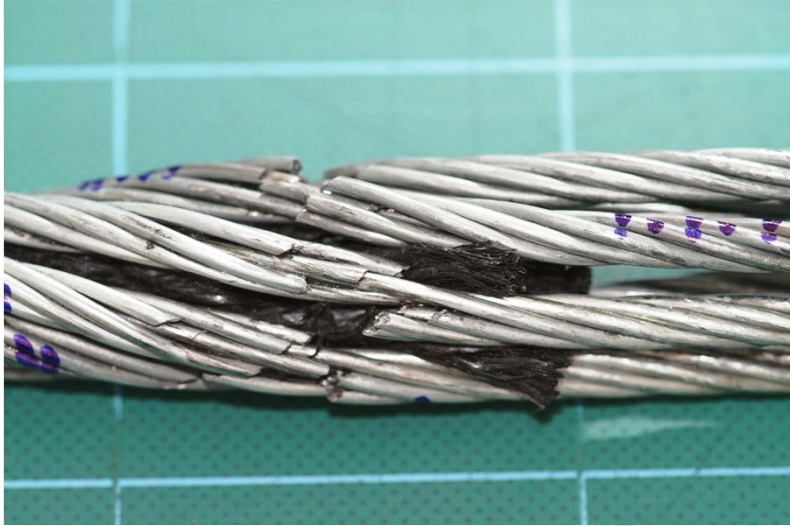
Klemmplatten / Unsachgemässer Umgang
